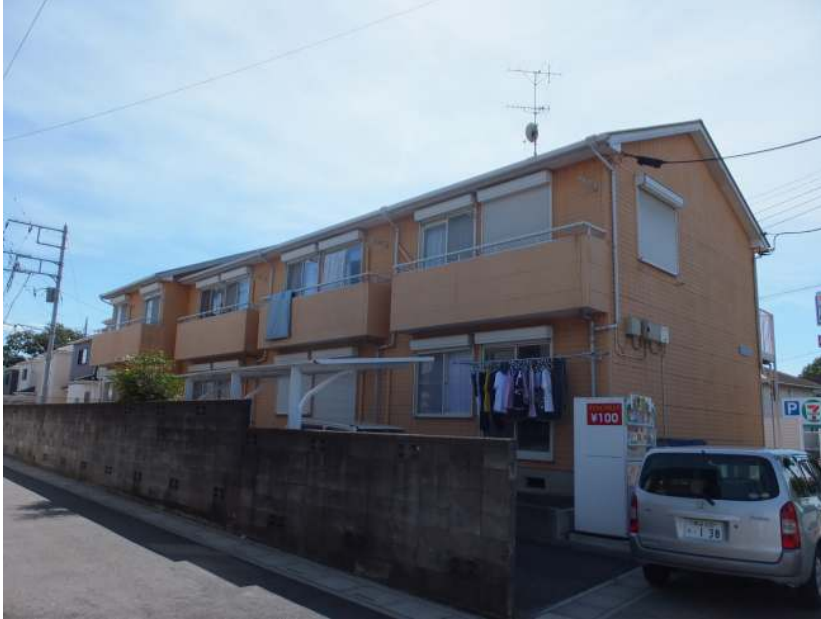
### <外観>

全体的に色褪せや汚れが目立ち始めております。

入居率UPや建物長期的維持の為に美観を保つ必要があります。

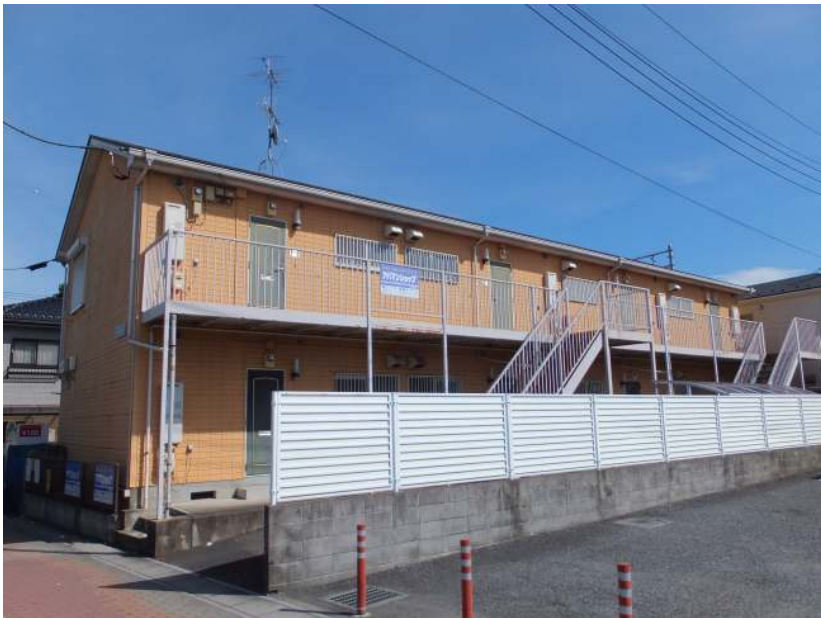
### <外観>

全体的に色褪せや汚れが目立ち始めております。

入居率UPや建物長期的維持の為に美観を保つ必要があります。

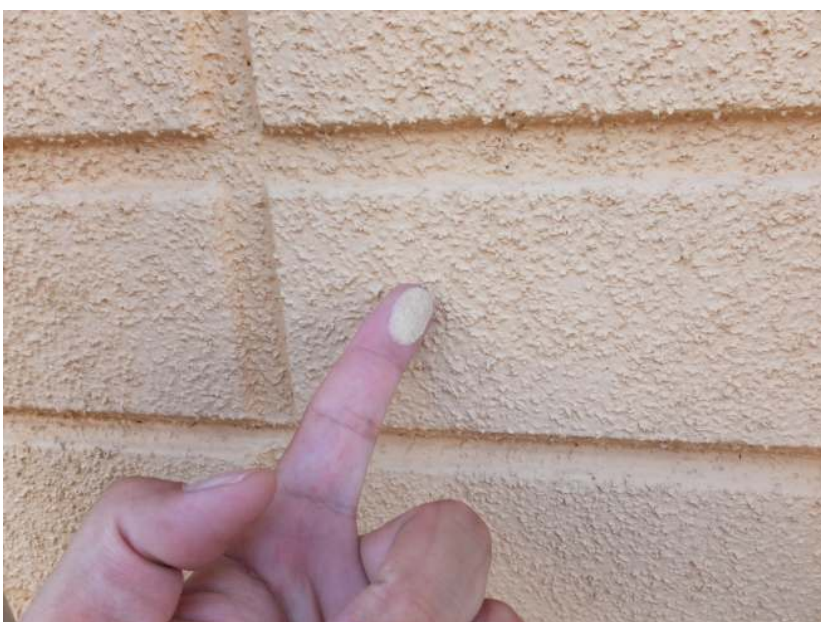
### <外壁>

チョーキングが起きています。

防水機能が低下している状態です。再塗装による外壁保護が必要です。

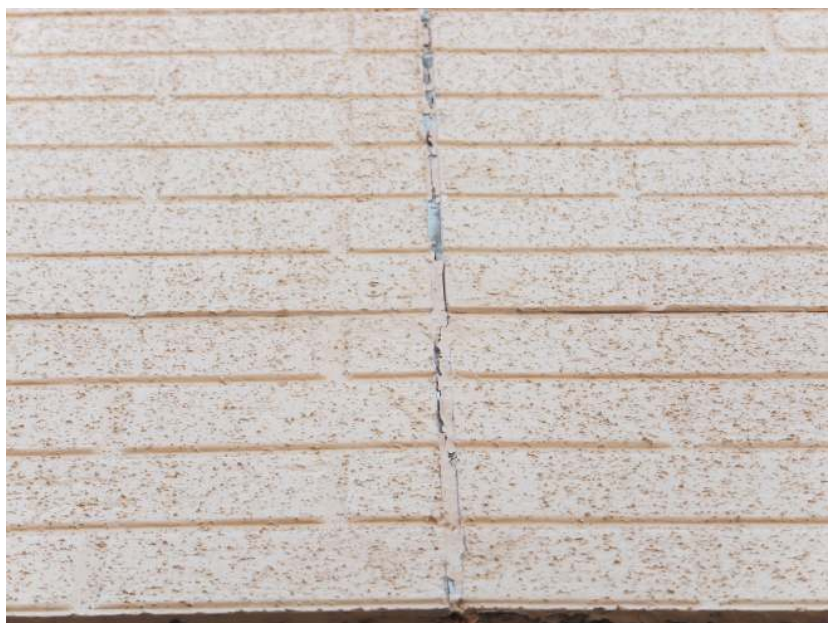
### <シーリング>

サイディング目地のシーリングが劣化しております。外壁材を傷めると共に雨漏りに繋がる恐れもありますので、早めの対応をお勧め致します。

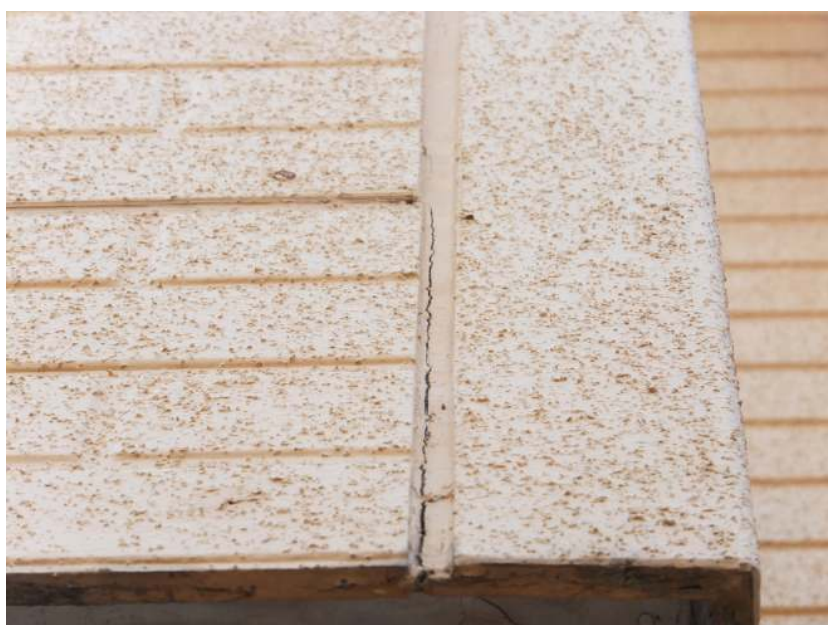
### <シーリング>

サイディング目地のシーリングが劣化しております。外壁材を傷めると共に雨漏りに繋がる恐れもありますので、早めの対応をお勧め致します。

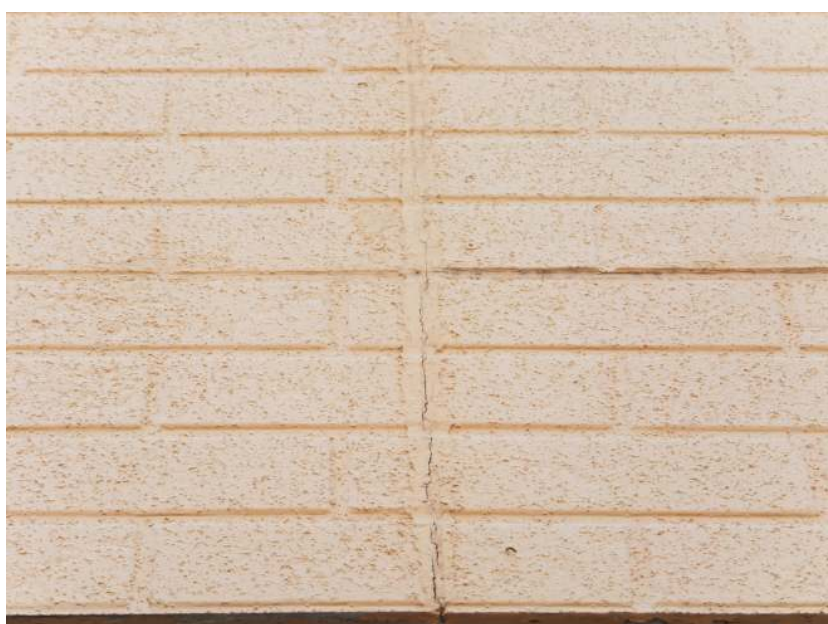
### <シーリング>

サイディング目地のシーリングが劣化しております。外壁材を傷めると共に雨漏りに繋がる恐れもありますので、早めの対応をお勧め致します。

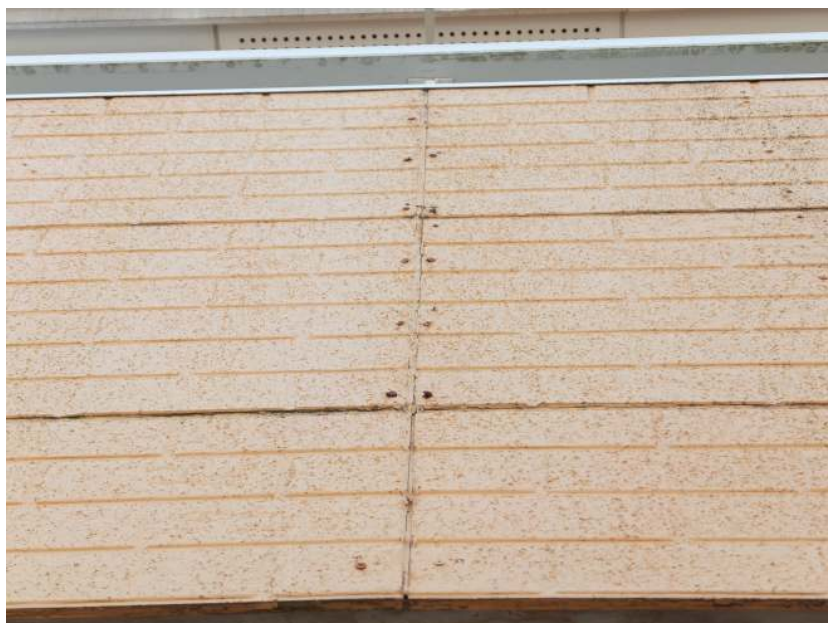
### <シーリング>

サイディング目地のシーリングが劣化しております。外壁材を傷めると共に雨漏りに繋がる恐れもありますので、早めの対応をお勧め致します。

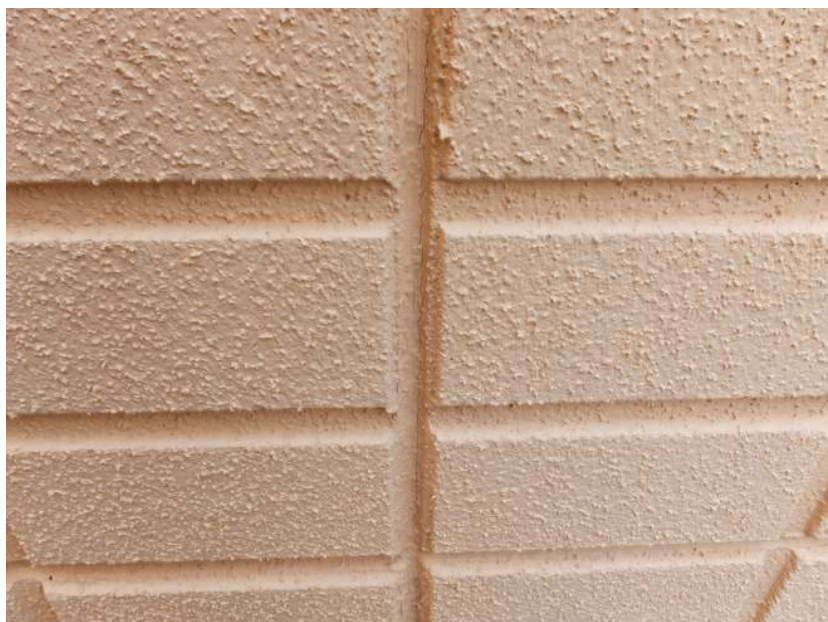
### <シーリング>

ALC版の目地シーリングが痩せております。所々にひび割れも生じておりますので、シーリング処理が必要です。

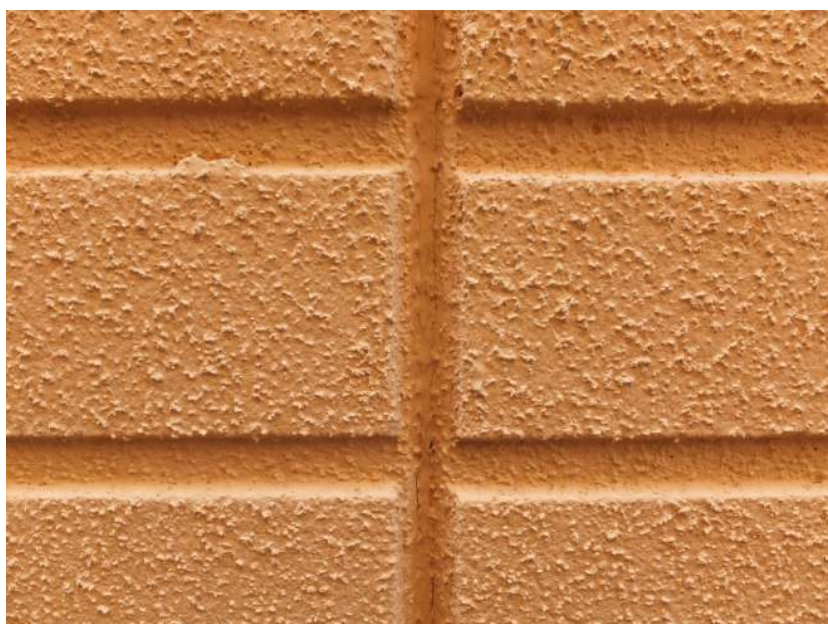
### <シーリング>

ALC版の目地シーリングが痩せております。所々にひび割れも生じておりますので、シーリング処理が必要です。

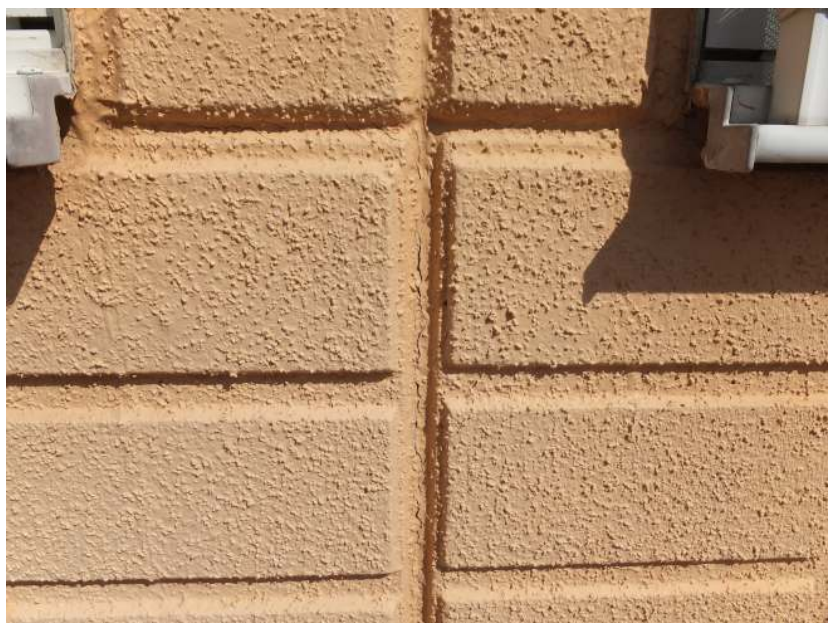
### <シーリング>

ALC版の目地シーリングが  
痩せております。所々に  
ひび割れも生じておりま  
すので、シーリング処理  
が必要です。

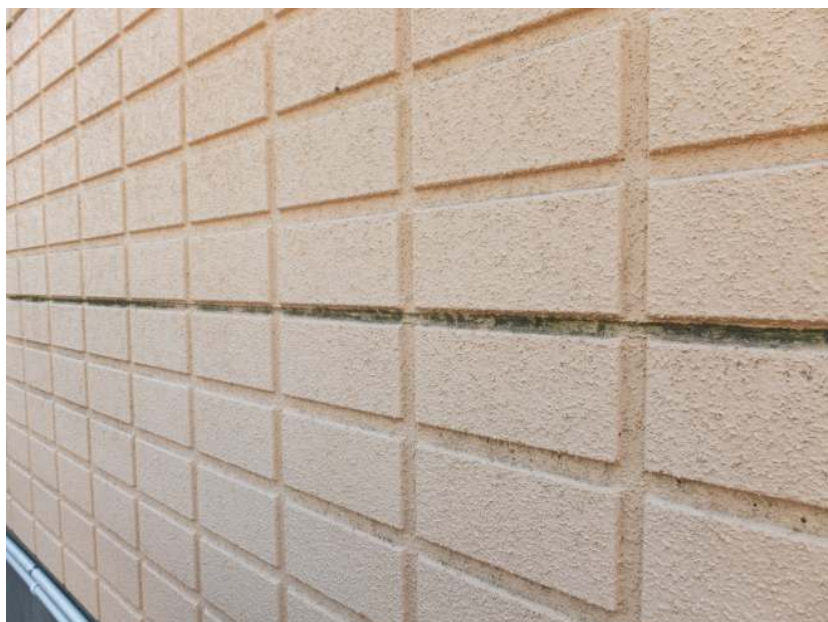
### <シーリング>

ALC版の目地シーリングが  
汚染されております。

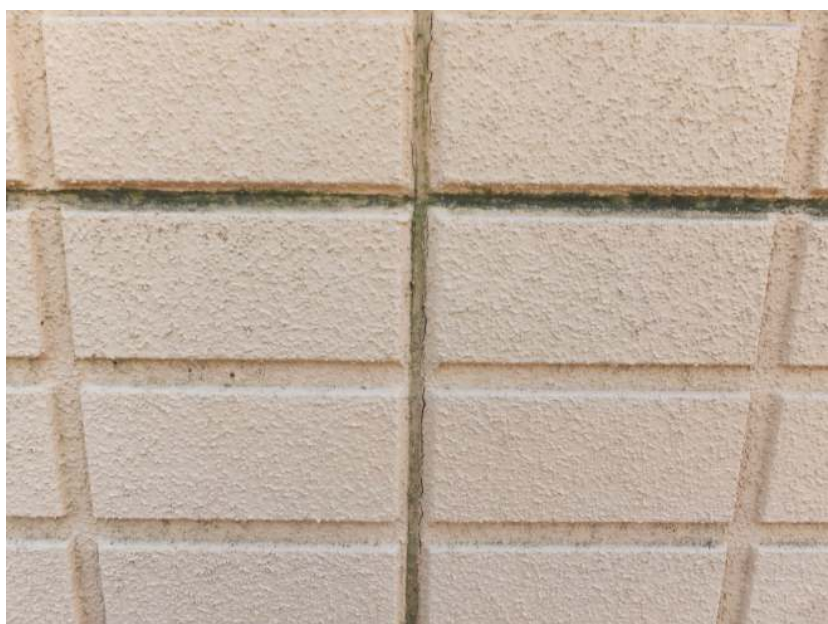
### <シーリング>

ALC版の目地シーリングが  
汚染されております。

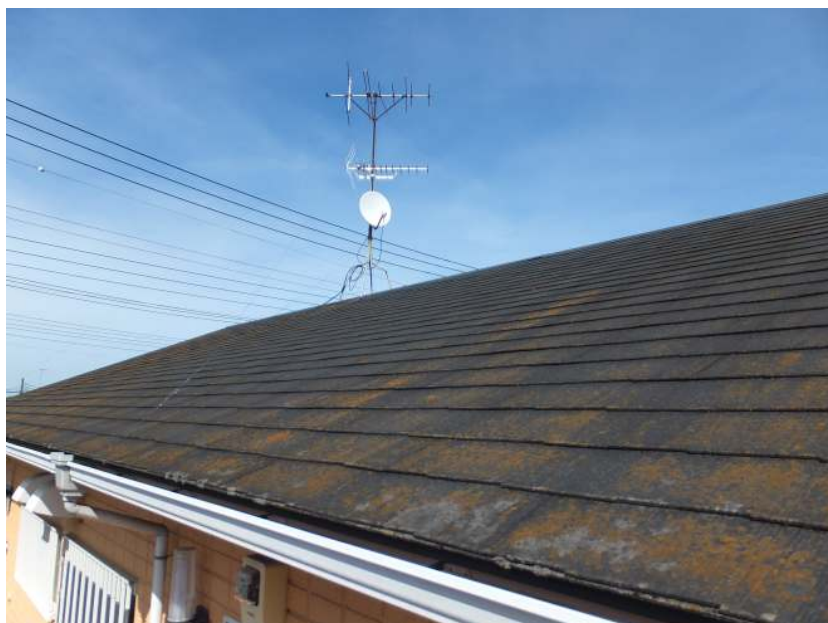
### <屋根>

全体的にコケが生えており、美観を損ねております。屋根材を傷める原因にも繋がりますので、コケを落とし塗装する事をお勧め致します。

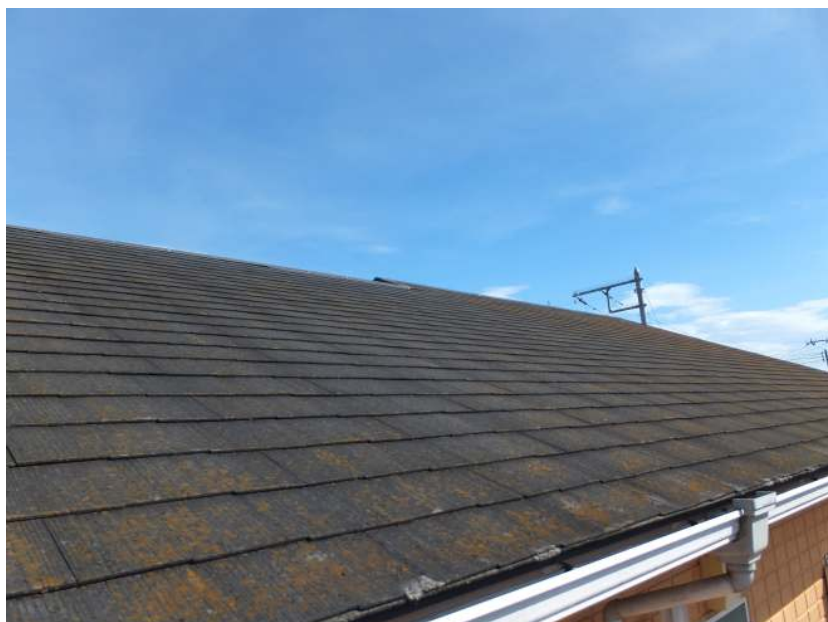
### <屋根>

全体的にコケが生えており、美観を損ねております。屋根材を傷める原因にも繋がりますので、コケを落とし塗装する事をお勧め致します。

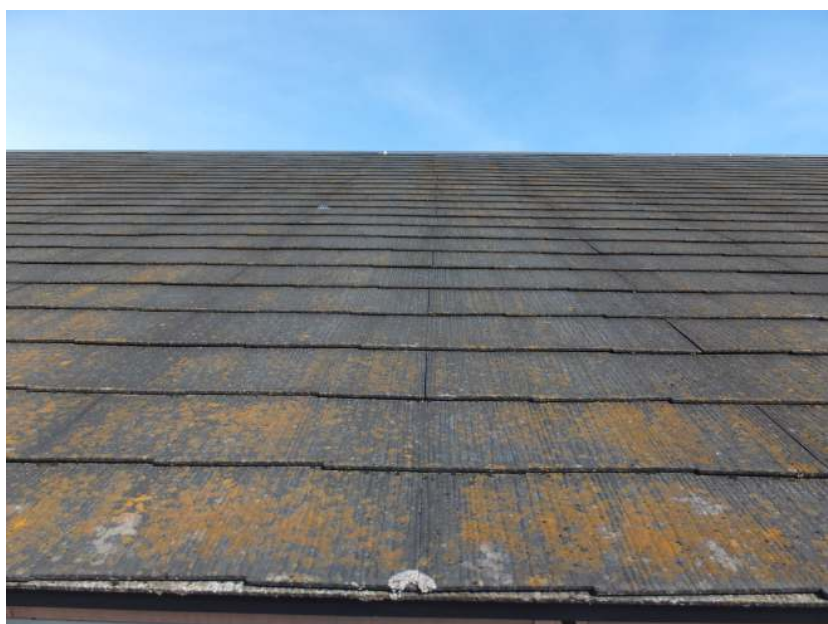
### <屋根>

全体的にコケが生えており、美観を損ねております。屋根材を傷める原因にも繋がりますので、コケを落とし塗装する事をお勧め致します。

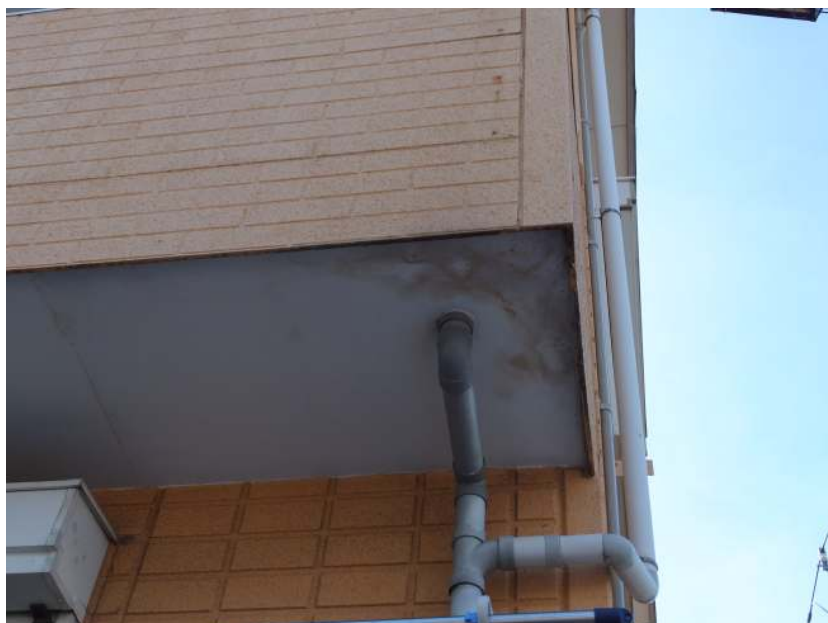
### <ベランダ>

ベランダドレン廻りから雨漏りが発生しております。1F居室内にも雨漏りする恐れがありますので、早急に対応する事をお勧め致します。

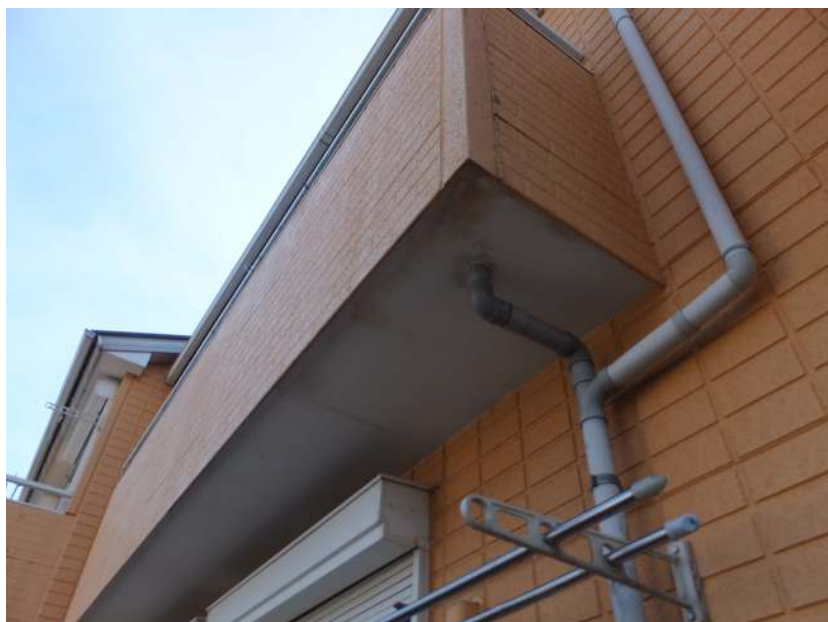
### <ベランダ>

ベランダドレン廻りから雨漏りが発生しております。1F居室内にも雨漏りする恐れがありますので、早急に対応する事をお勧め致します。

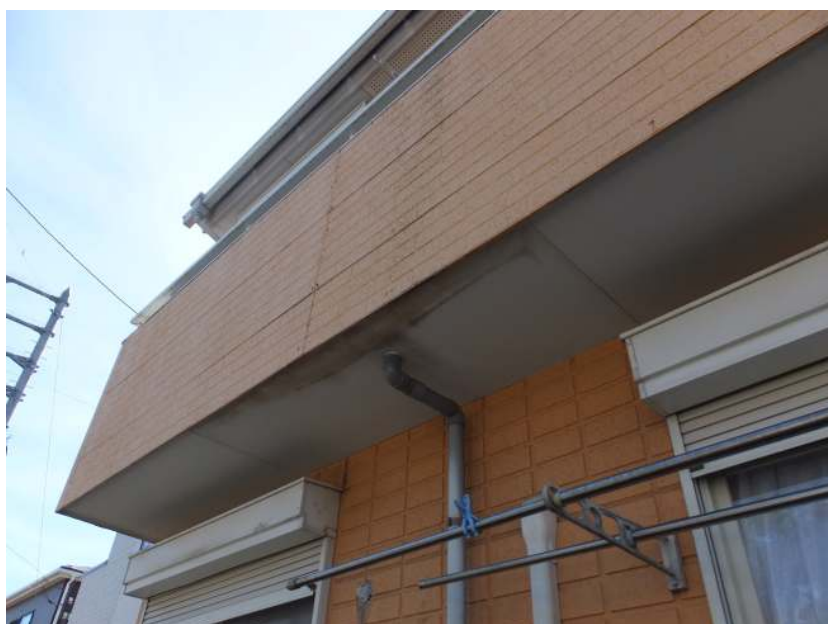
### <ベランダ>

ベランダドレン廻りから雨漏りが発生しております。1F居室内にも雨漏りする恐れがありますので、早急に対応する事をお勧め致します。

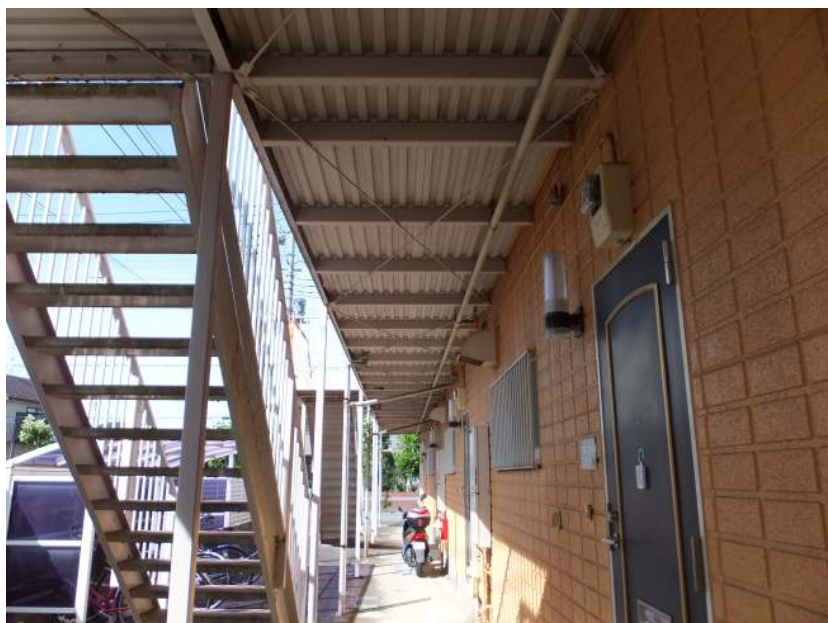
### ＜鉄部＞

鉄部に錆が発生しております。塗膜も劣化し剥離しておりますので、これ以上の発錆を防ぐと共に美観を保つ為にも再塗装する事をお勧め致します

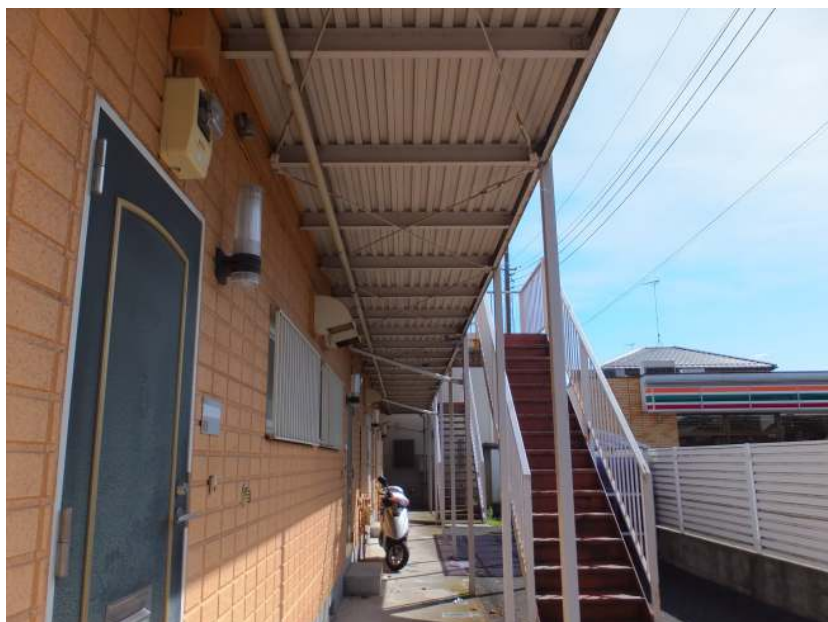
### ＜鉄部＞

鉄部に錆が発生しております。塗膜も劣化し剥離しておりますので、これ以上の発錆を防ぐと共に美観を保つ為にも再塗装する事をお勧め致します

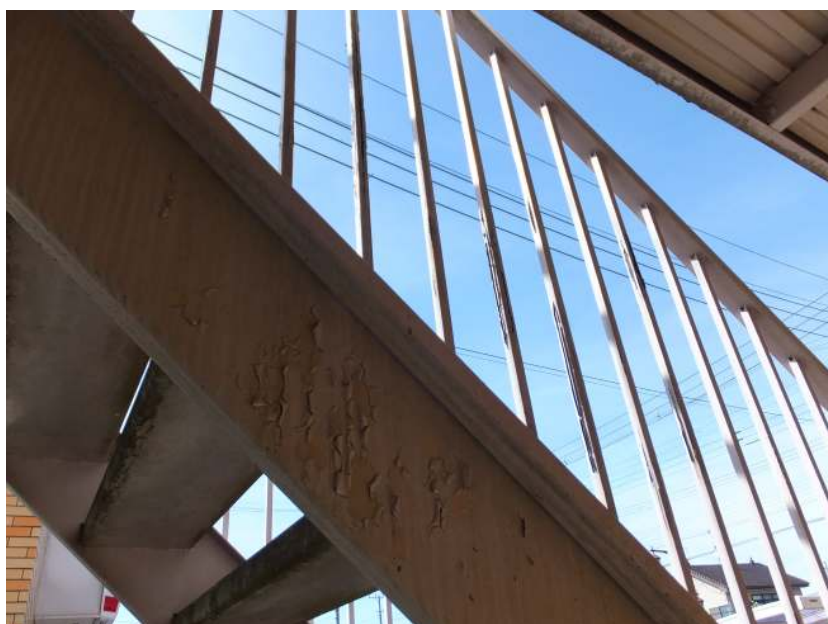
### ＜鉄部＞

鉄部に錆が発生しております。塗膜も劣化し剥離しておりますので、これ以上の発錆を防ぐと共に美観を保つ為にも再塗装する事をお勧め致します

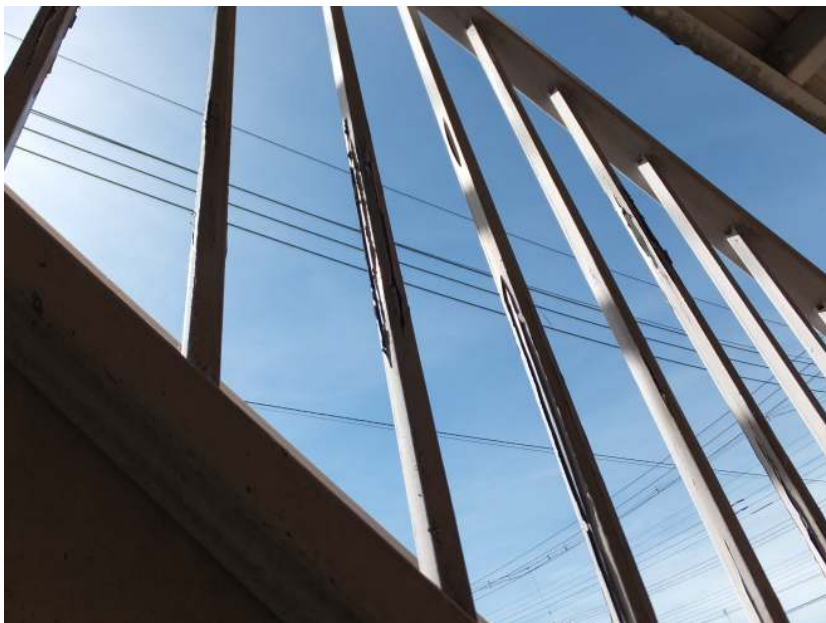
#### <鉄部>

鉄部に錆が発生しております。塗膜も劣化し剥離しておりますので、これ以上の発錆を防ぐと共に美観を保つ為にも再塗装する事をお勧め致します

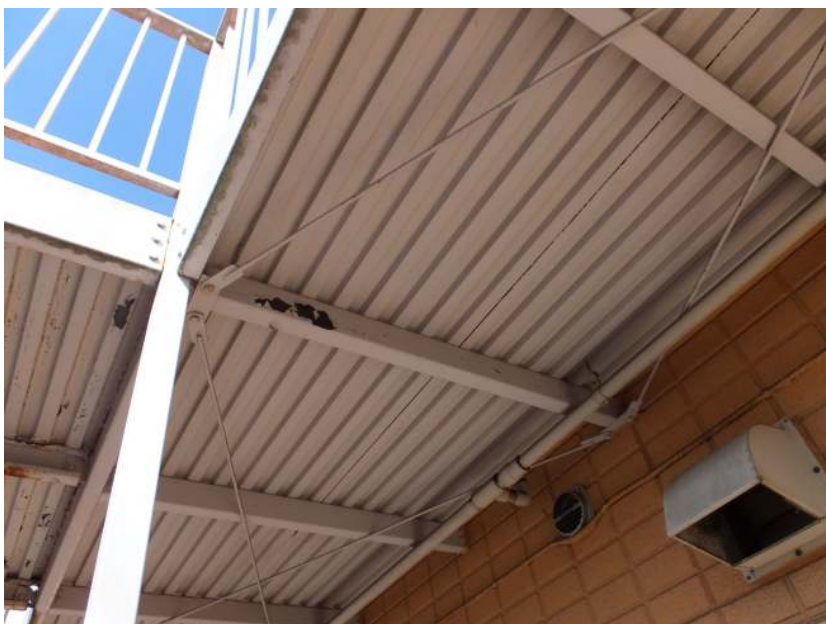
#### <鉄部>

鉄部に錆が発生しております。塗膜も劣化し剥離しておりますので、これ以上の発錆を防ぐと共に美観を保つ為にも再塗装する事をお勧め致します

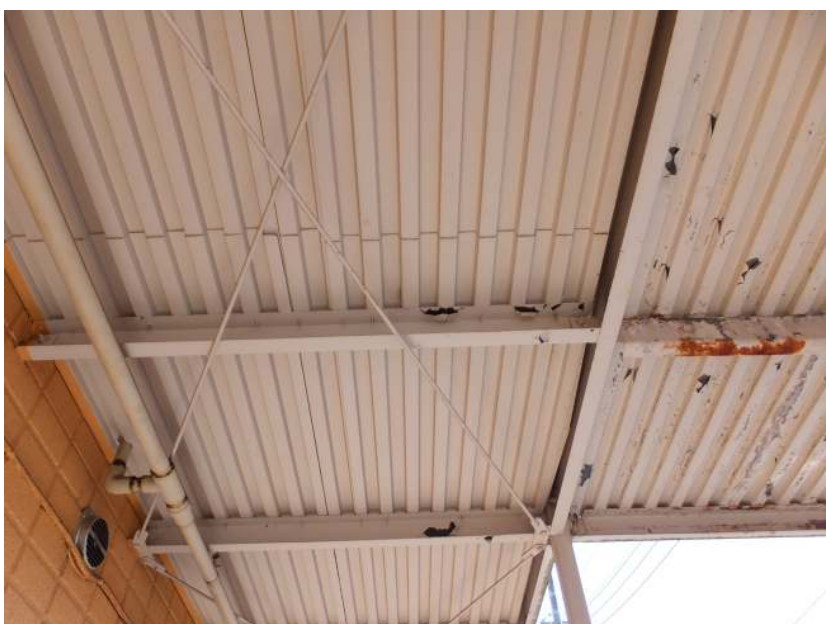
#### <鉄部>

鉄部に錆が発生しております。塗膜も劣化し剥離しておりますので、これ以上の発錆を防ぐと共に美観を保つ為にも再塗装する事をお勧め致します

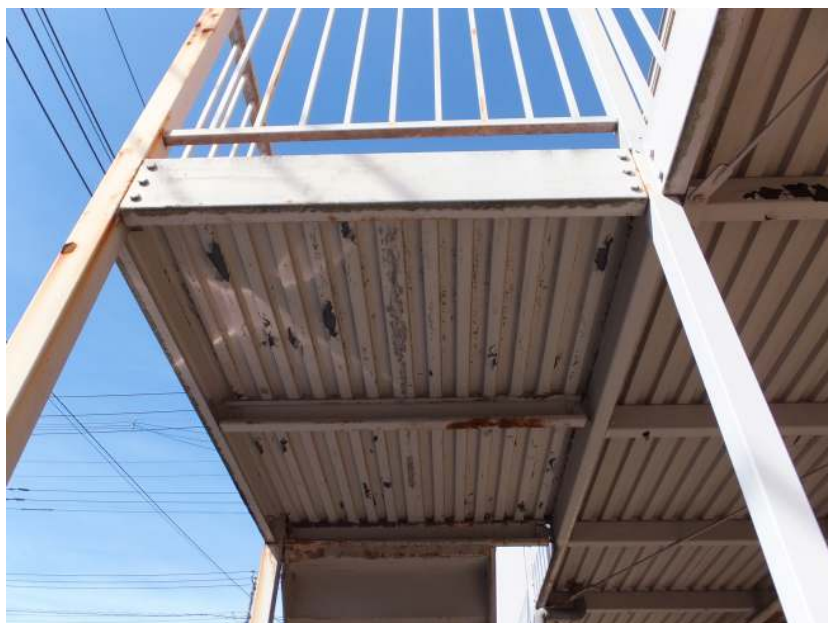
### ＜鉄部＞

鉄部に錆が発生しております。塗膜も劣化し剥離しておりますので、これ以上の発錆を防ぐと共に美観を保つ為にも再塗装する事をお勧め致します

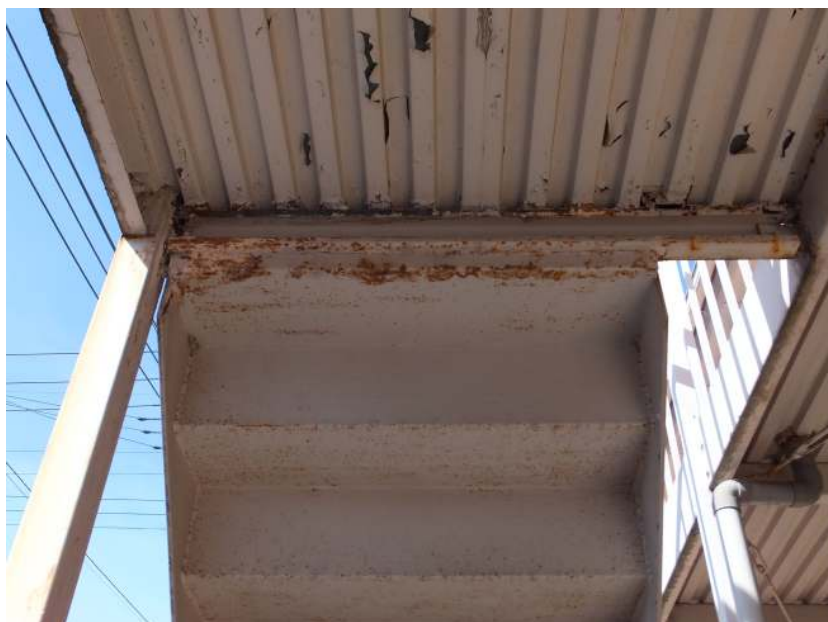
### ＜鉄部＞

鉄部に錆が発生しております。塗膜も劣化し剥離しておりますので、これ以上の発錆を防ぐと共に美観を保つ為にも再塗装する事をお勧め致します

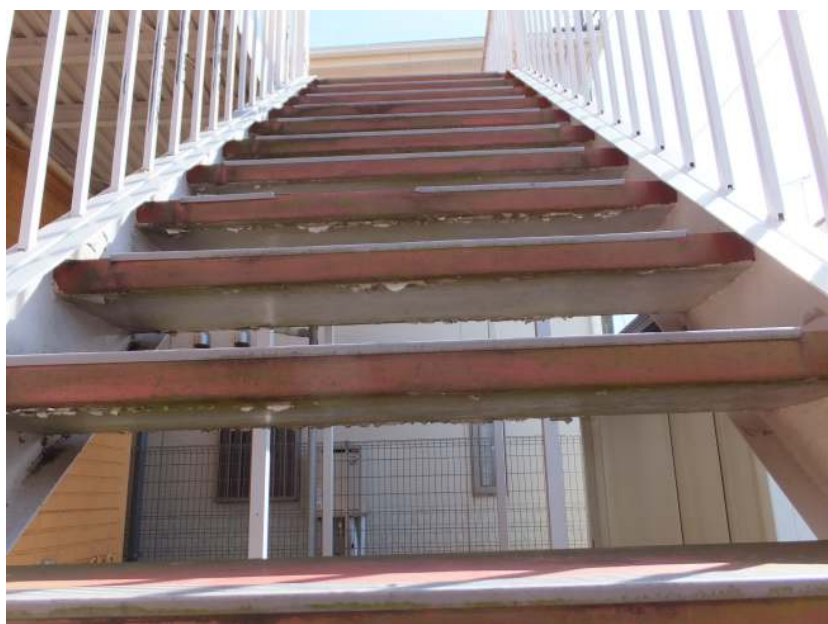
### ＜鉄部＞

鉄部に錆が発生しております。塗膜も劣化し剥離しておりますので、これ以上の発錆を防ぐと共に美観を保つ為にも再塗装する事をお勧め致します

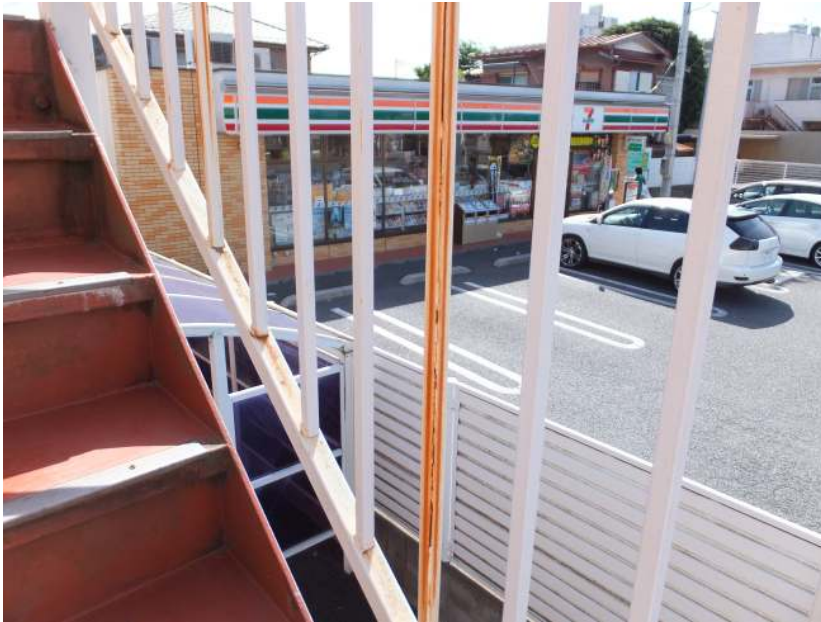
#### ＜鉄部＞

鉄部に錆が発生しております。塗膜も劣化し剥離しておりますので、これ以上の発錆を防ぐと共に美観を保つ為にも再塗装する事をお勧め致します

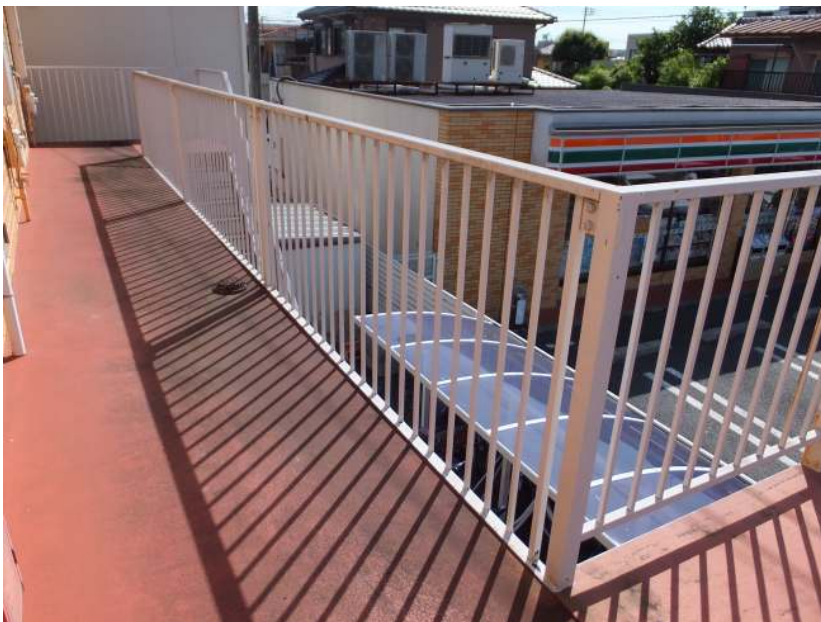
#### ＜鉄部＞

鉄部に錆が発生しております。塗膜も劣化し剥離しておりますので、これ以上の発錆を防ぐと共に美観を保つ為にも再塗装する事をお勧め致します

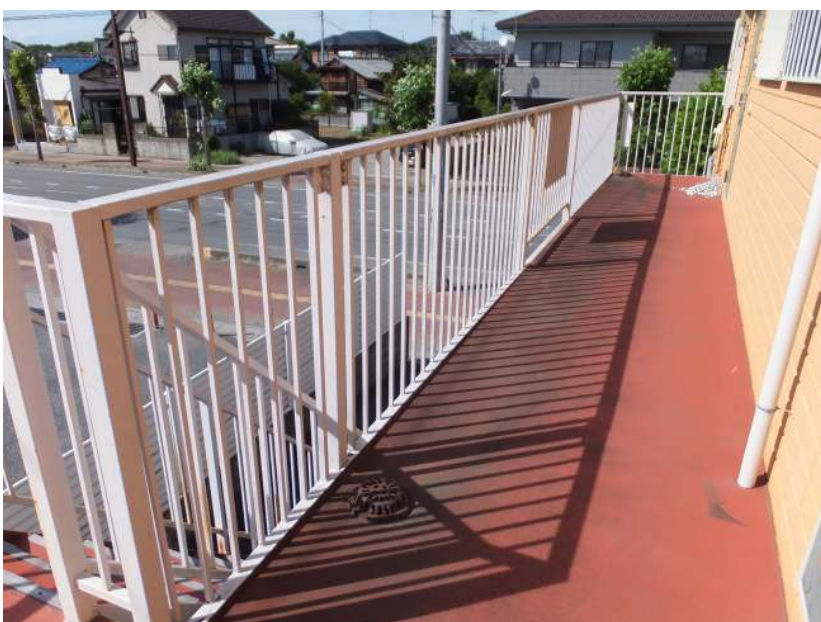
#### ＜鉄部＞

鉄部に錆が発生しております。塗膜も劣化し剥離しておりますので、これ以上の発錆を防ぐと共に美観を保つ為にも再塗装する事をお勧め致します

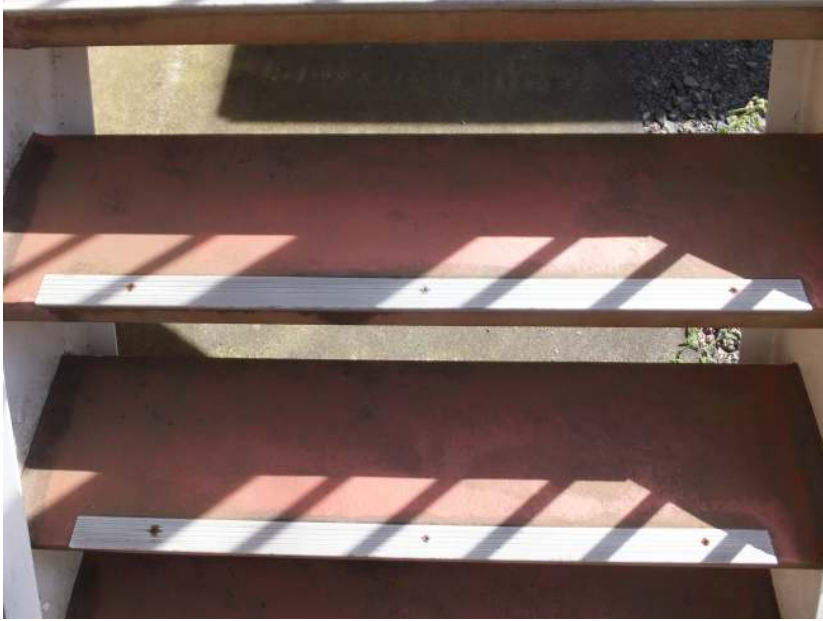
＜その他＞

プラスチックの階段ステップが取り付けられています。劣化し破損している箇所もありましたので、アルミ金物に交換する事も可能です。

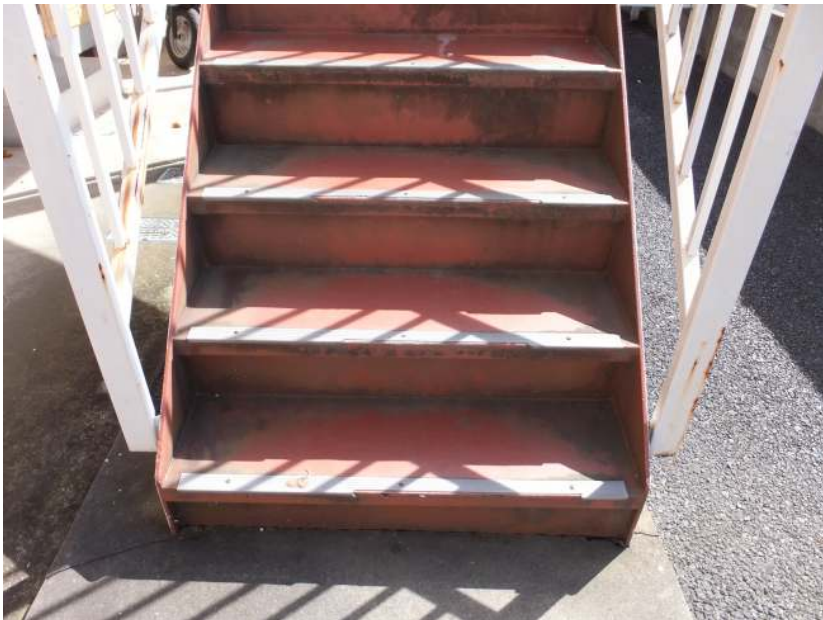
＜その他＞

プラスチックの階段ステップが取り付けられています。劣化し破損している箇所もありましたので、アルミ金物に交換する事も可能です。

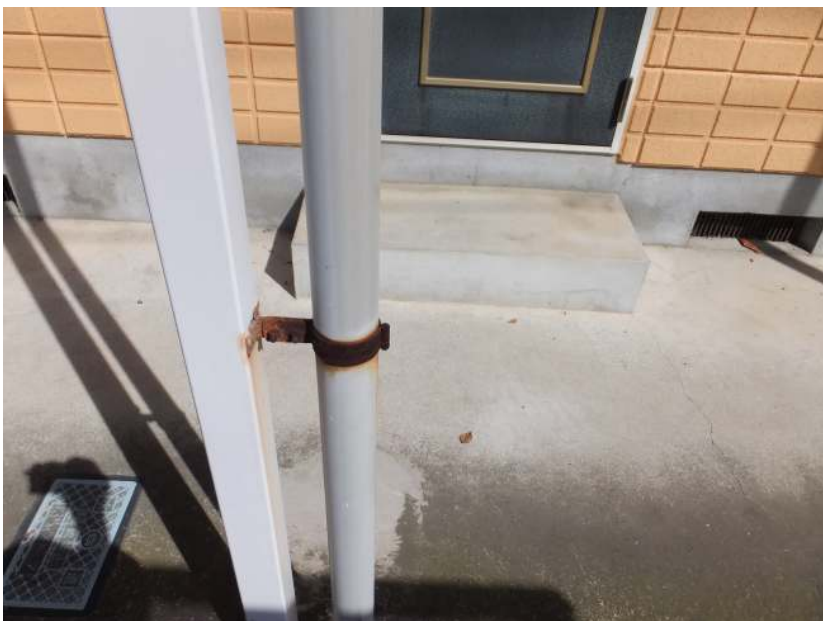
＜その他＞

雨樋金物に錆が発生しております。これ以上の発錆を防ぐ為にも塗装若しくは、交換する事をお勧め致します。

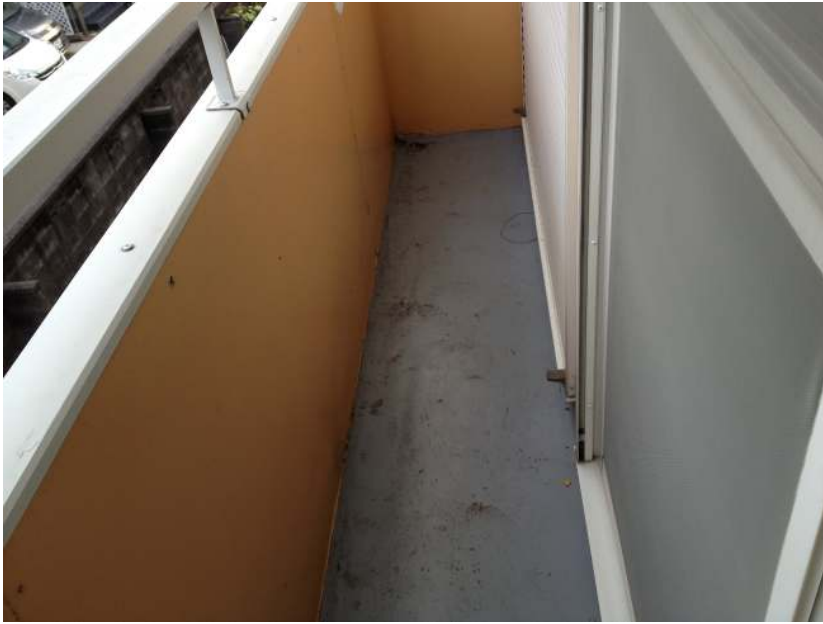
### <ベランダ>

立上り面が無い為、ボード面と床面の取り合いから雨水が侵入していると思われます。その他、ボード面の塗膜が剥離している為、ボードが水を吸って雨漏りしている可能性がございます。

早急に対応する事をお勧め致します。

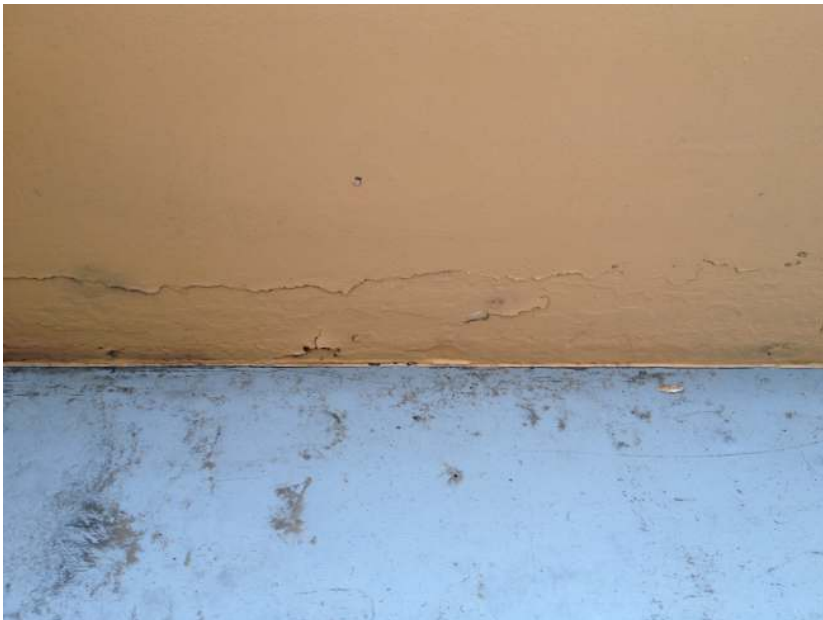
### <ベランダ>

立上り面が無い為、ボード面と床面の取り合いから雨水が侵入していると思われます。その他、ボード面の塗膜が剥離している為、ボードが水を吸って雨漏りしている可能性がございます。

早急に対応する事をお勧め致します。

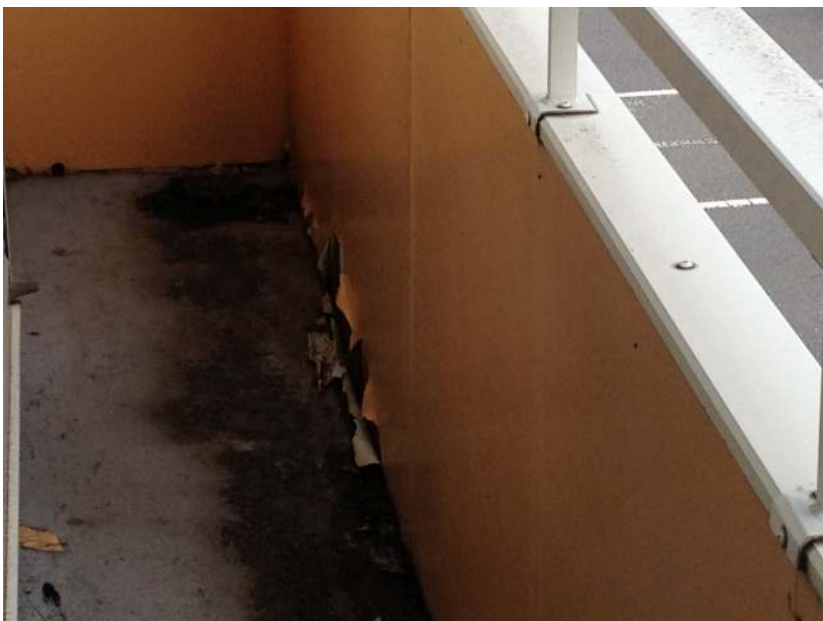
### <ベランダ>

立上り面が無い為、ボード面と床面の取り合いから雨水が侵入していると思われます。その他、ボード面の塗膜が剥離している為、ボードが水を吸って雨漏りしている可能性がございます。

早急に対応する事をお勧め致します。

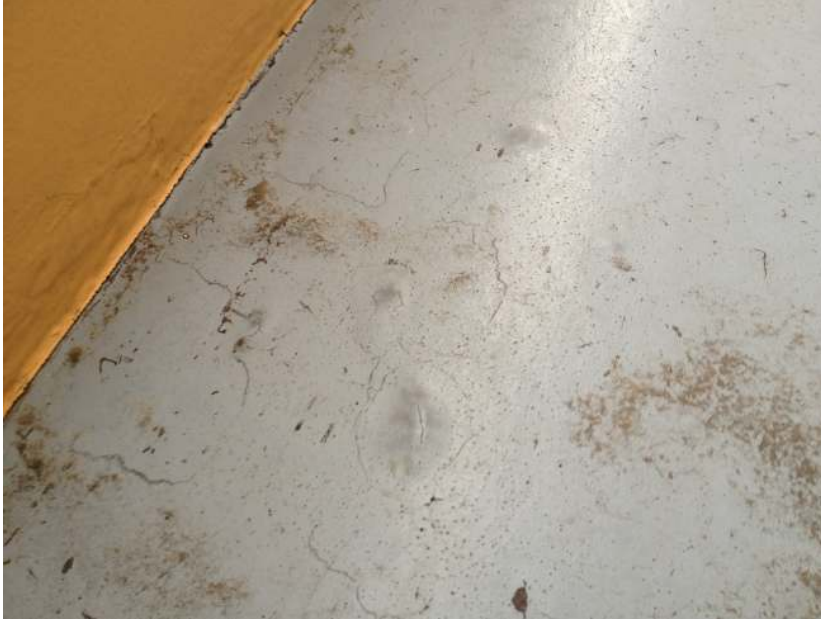
### <ベランダ>

防水塗膜が膨れております。

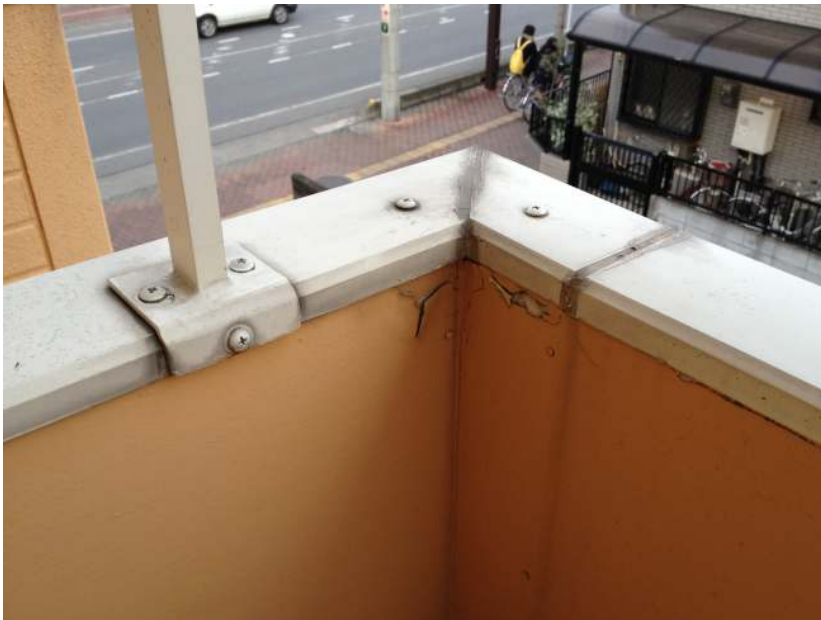
### <ベランダ>

手摺り笠木の被りが少ない為、雨水が侵入しボードを腐食させたり、雨漏りの原因となることが考えられますので、早急に対応する事をお勧め致します。

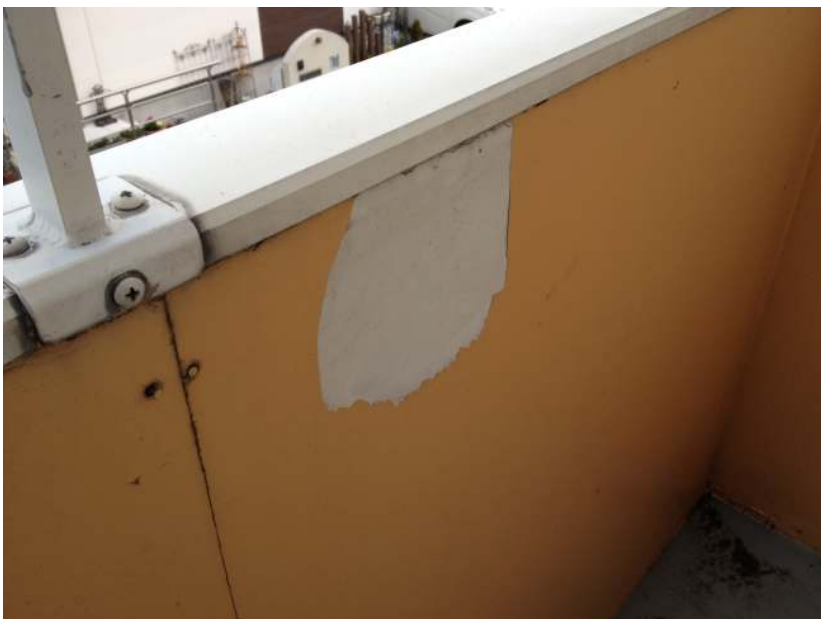
### <ベランダ>

手摺り笠木の被りが少ない為、雨水が侵入しボードを腐食させたり、雨漏りの原因となることが考えられますので、早急に対応する事をお勧め致します。
